UNIO CRASSUS *for* LIFE

# Åtgärder i Vedaån

inom projektet

Måarmusslans  
återkomst

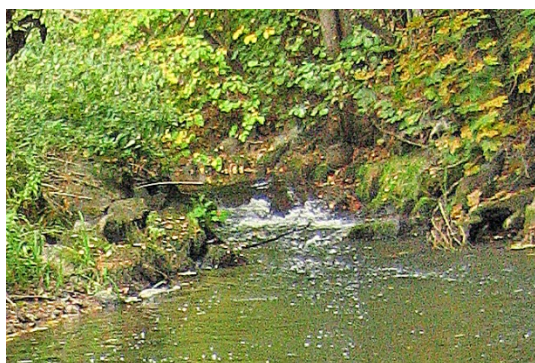
Sträcka med partiellt vandringshinder innan åtgärd

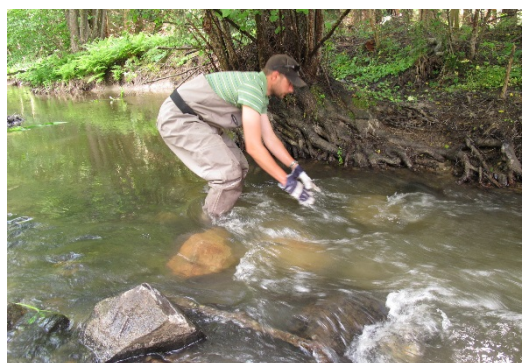
Stenar och block har flyttats så att nacken sänkts. Nedan nacken har sten och block tillförts så att vattennivån höjts. Även grus har tillförts.

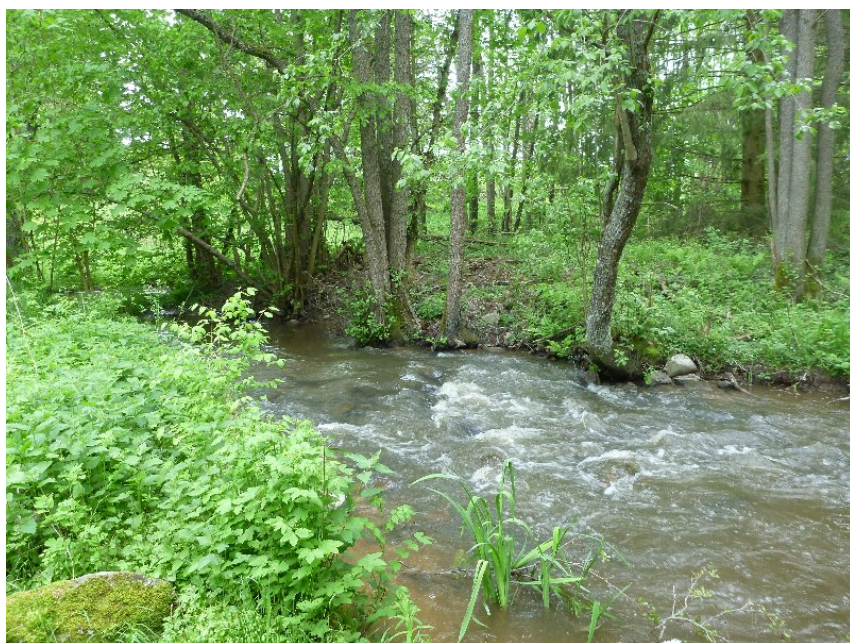
Samma sträcka efter åtgärd.

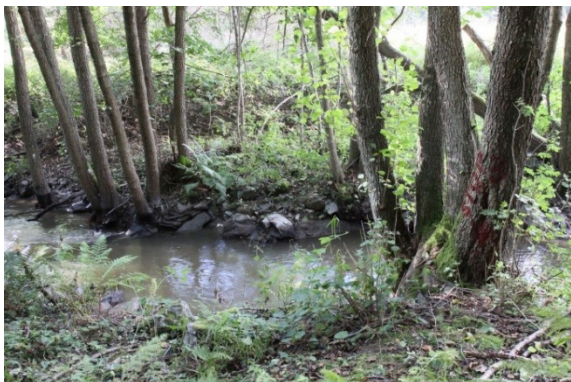
Delar av Vedaåns nedre delar var kraftigt rensade. Även här fanns ett partiellt vandringshinder.

Här har sten lagts ut för att tröscla upp vattennivån vid klacken. Grus tillfördes för att förbättra bottensubstratet. Större block samt död ved tillfördes för att skapa variation i vattenflödet.

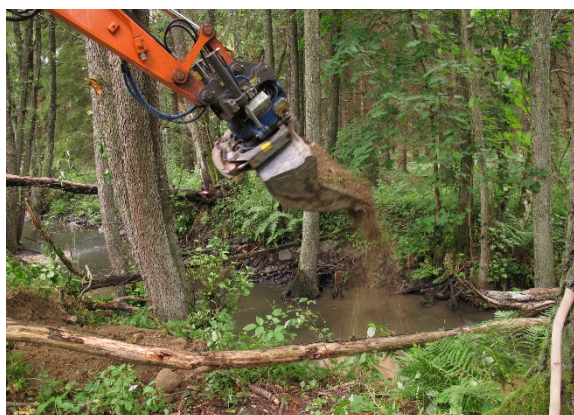
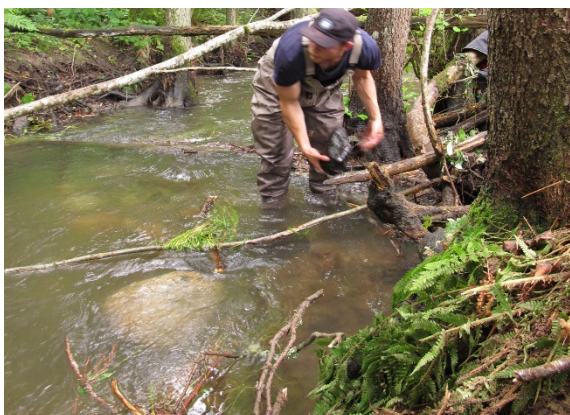
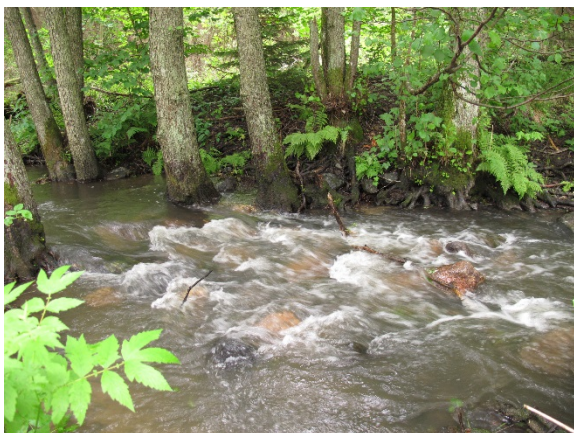
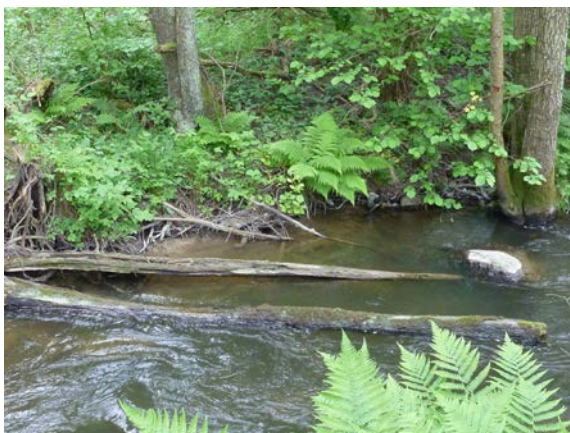
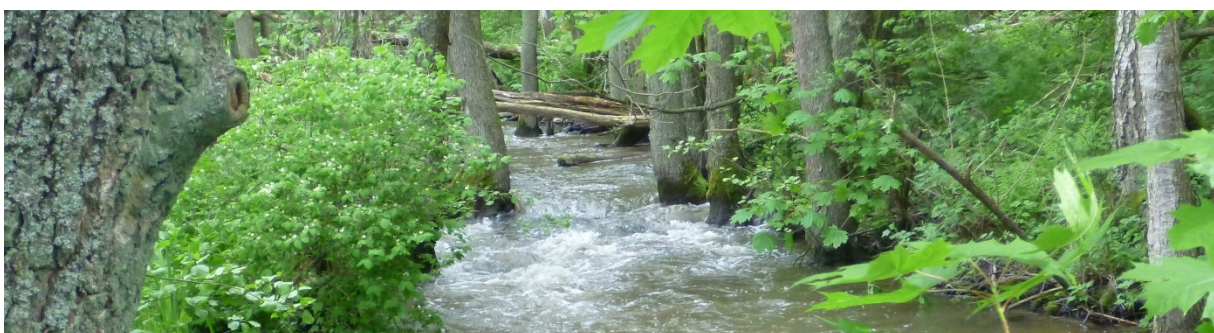
Efter åtgärderna har nacken blivit en forssträcka med mer variation till gagn för fisk, musslor och andra djur.
